## **Ankaras Fünfte Kolonne**

### Elimination chart of the Russian Su-24M

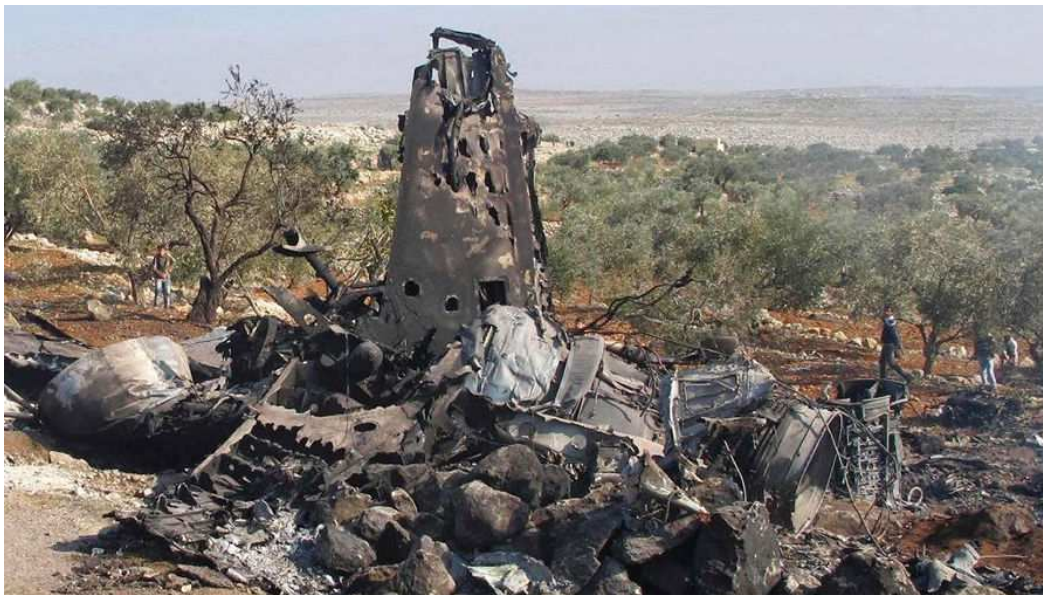
Wrackteile der abgeschossenen *Su-24*

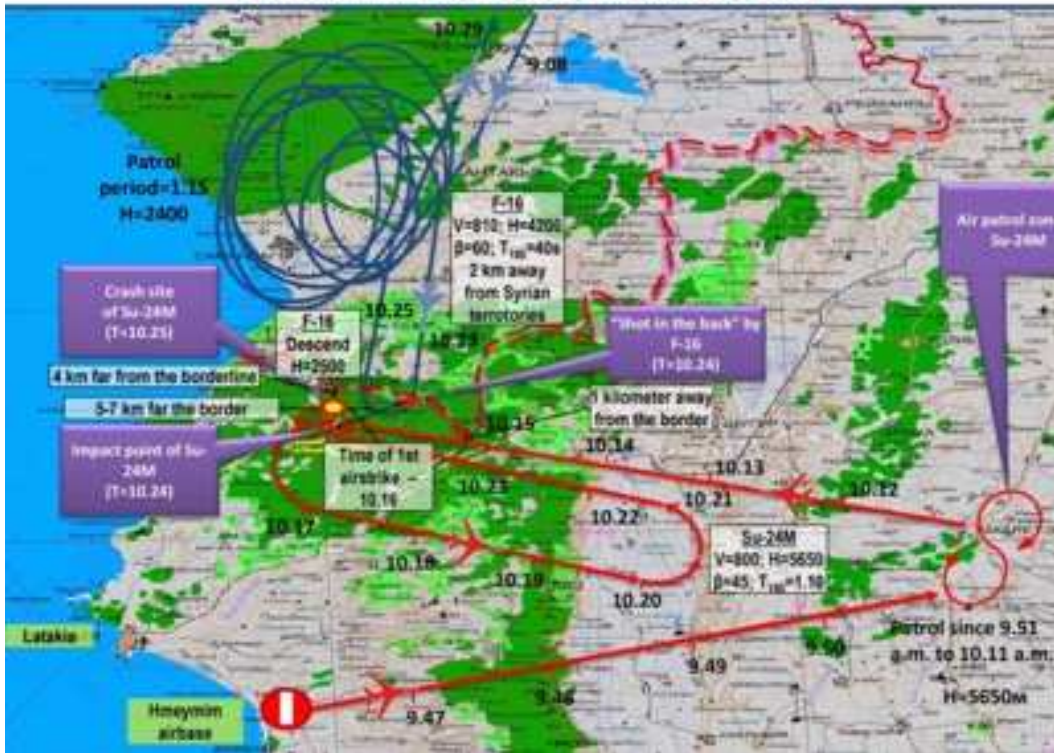
Russische Radaraufzeichnungen der Situation im Luftraum in der Zeit des Fluges der beiden Su-24. F-16: dunkelblaue Flugroute, Su-24: rote Flugroute, Grenzverlauf: rot gestrichelt (Karte: Verteidigungsministerium der Russischen Föderation)

Das russischen Radaraufzeichnungen belegen auch, dass die *Su-24* parallel zur türkischen Grenze flog und die sogenannte Enklave Salma nicht überflogen hat. Türkischer Luftraum wurde demnach nicht verletzt.

Die türkische *F-16* flog zuerst in 90 Grad zur Flugrichtung der *Su-24* machte jedoch innerhalb einer Minute und 40 Sekunden eine Wendung um 110 Grad, um den russischen Bomber von hinten zu erreichen. Dadurch verletzte der türkische Jet 40 Sekunden lang, bis in eine Tiefe von zwei Kilometern, syrischen Luftraum. Durch dieses Manöver war die *F-16* in einer Flughöhe von 4.200 Metern mit einer Geschwindigkeit von 810 km/h in eine Entfernung von fünf bis sieben Kilometern hinter den russischen *Su-24*-Bomber gelangt, der mit knapp 800 km/h in einer Höhe von 5.650 Kilometern unterwegs war. Damit hatte die *F-16* die notwendige Entfernung für den Start einer Infrarot-Rakete erreicht. Aus einem leichten Steigflug wurde die Luft-Luft-Rakete abgefeuert, womit sichergestellt wurde, dass der Angriff im toten Winkel der gegnerischen Maschine erfolgte. Die Rakete traf genau das Heck der *Su-24*, also den wärmsten Punkt der austretenden Triebwerksgase, was eindeutig auf eine Infrarotrakete deutet.

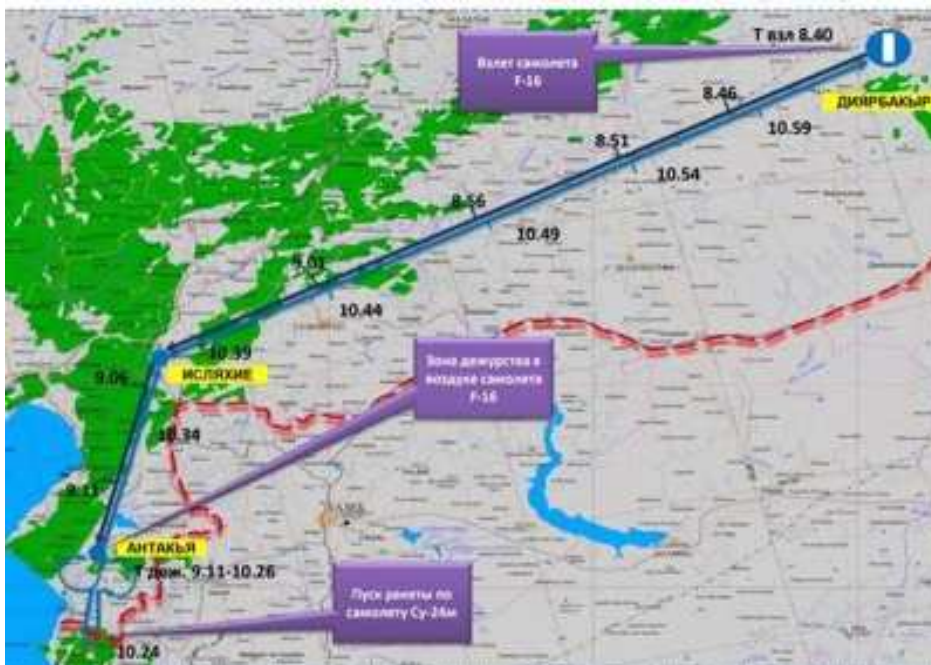
Flugroute der türkischen F-16 (dunkelblau) vom Flugplatz Divarbakir aus bis zur Abschussstelle, nach Angaben der Radaraufzeichnungen. Grenzverlauf: rot gestrichelt. (Karte: Verteidigungsministerium der Russischen Föderation)

Eine Analyse des Radar-Netzwerkes, das den ganzen syrischen und Teile des türkischen Luftraumes überwacht, zeigt, dass sich in der Zeit zwischen 09:08 und 10:29 Uhr zwei türkische *F-16*-Flugzeuge im Luftraum der türkischen Region Hatay, an der Grenze zu Syrien, aufhielten. Sie waren um 08:40 Uhr vom 410 km entfernten türkischen Flugplatz Diyarbakir gestartet und kehrten um 11:00 Uhr dorthin zurück. Andere türkische Militärflugzeuge waren zu dieser Zeit an der Grenze zu Syrien nicht in der Luft. Der Zeitpunkt des Starts der beiden türkischen *F-16* zeigt, dass sie wohl

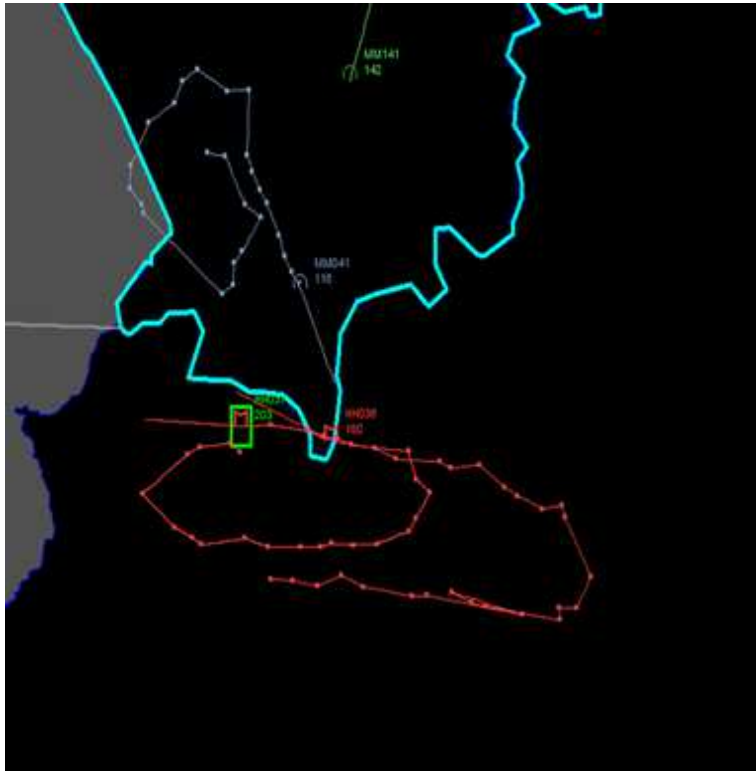
Türkische Version. Grenze zwischen der Türkei und Syrien: blau. Angebliche Flugroute der *Su-24*: rot. Flugroute der türkischen Jets – weißes Quadrat: Absturzstelle.

Nach türkischen Angaben soll die russische *Su-24* vor dem Abschuss türkischen Luftraum im Gebiet der fünf Kilometer breiten Enklave Salma 17 Sekunden lang verletzt haben. Bei einer nachgewiesenen Geschwindigkeit von 800 km/h hätte die *Su-24* aber nur fünf Sekunden zur Überquerung der fünf Kilometer breiten Ausbuchtung gebraucht. Selbst wenn man also die türkische Version einer Luftraumverletzung zugrundelegen würde, wären die Daten nicht schlüssig.

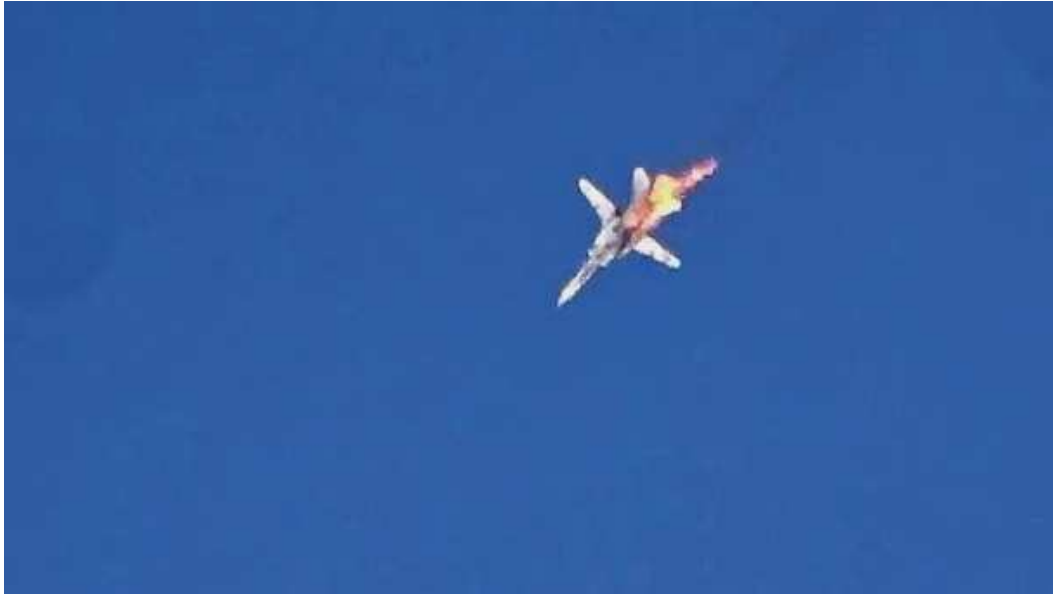
Am Heck getroffene brennende *Su-24*

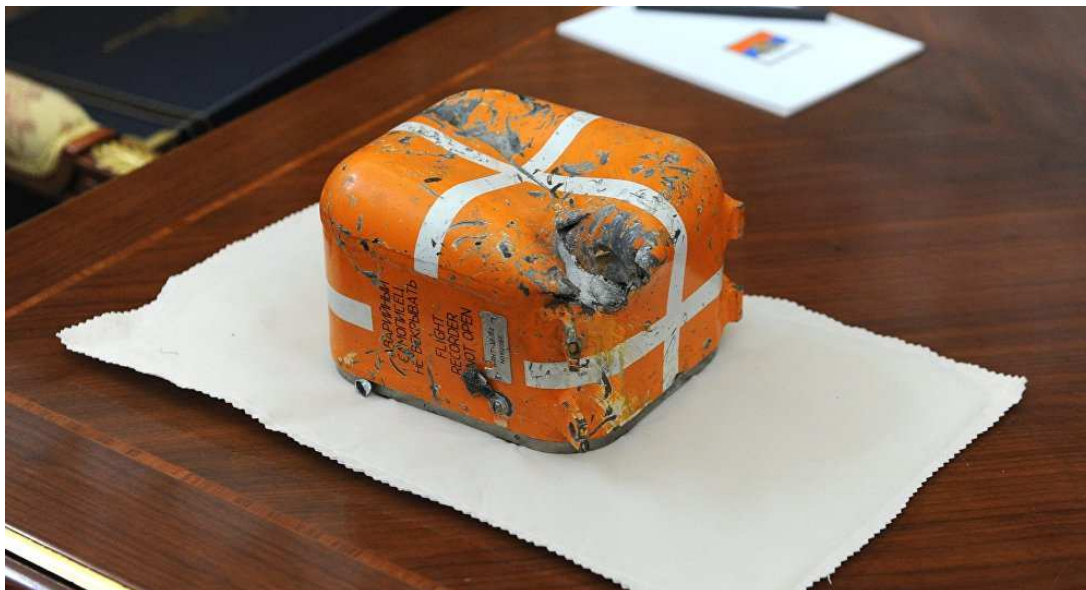
Flugdatenschreiber der *Su-24*

Die „Black Box“ des Typs *BANT-32* enthält alle Fluginformationen bis zu 20 Stunden vor dem Abschuss. Die beiden Festplatten wurden im Labor des *Zwischenstaatlichen Luftfahrtkomitees (MAK)* untersucht. Das Ergebnis dieser Analyse lag am 21. Dezember vor. Die Datenspeicher sind schwer beschädigt. Daher ist ein Auslesen der Daten mit den üblichen Methoden unmöglich. Die Spezialisten wollen nun versuchen, die Informationen unmittelbar „vom Kristall des Chips“ abzulesen. Die Auswertung wird deshalb länger Zeit in Anspruch nehmen.
